# TBテクノグリーン 2024年度 夏期安全大会

## 災害事例補足解説資料

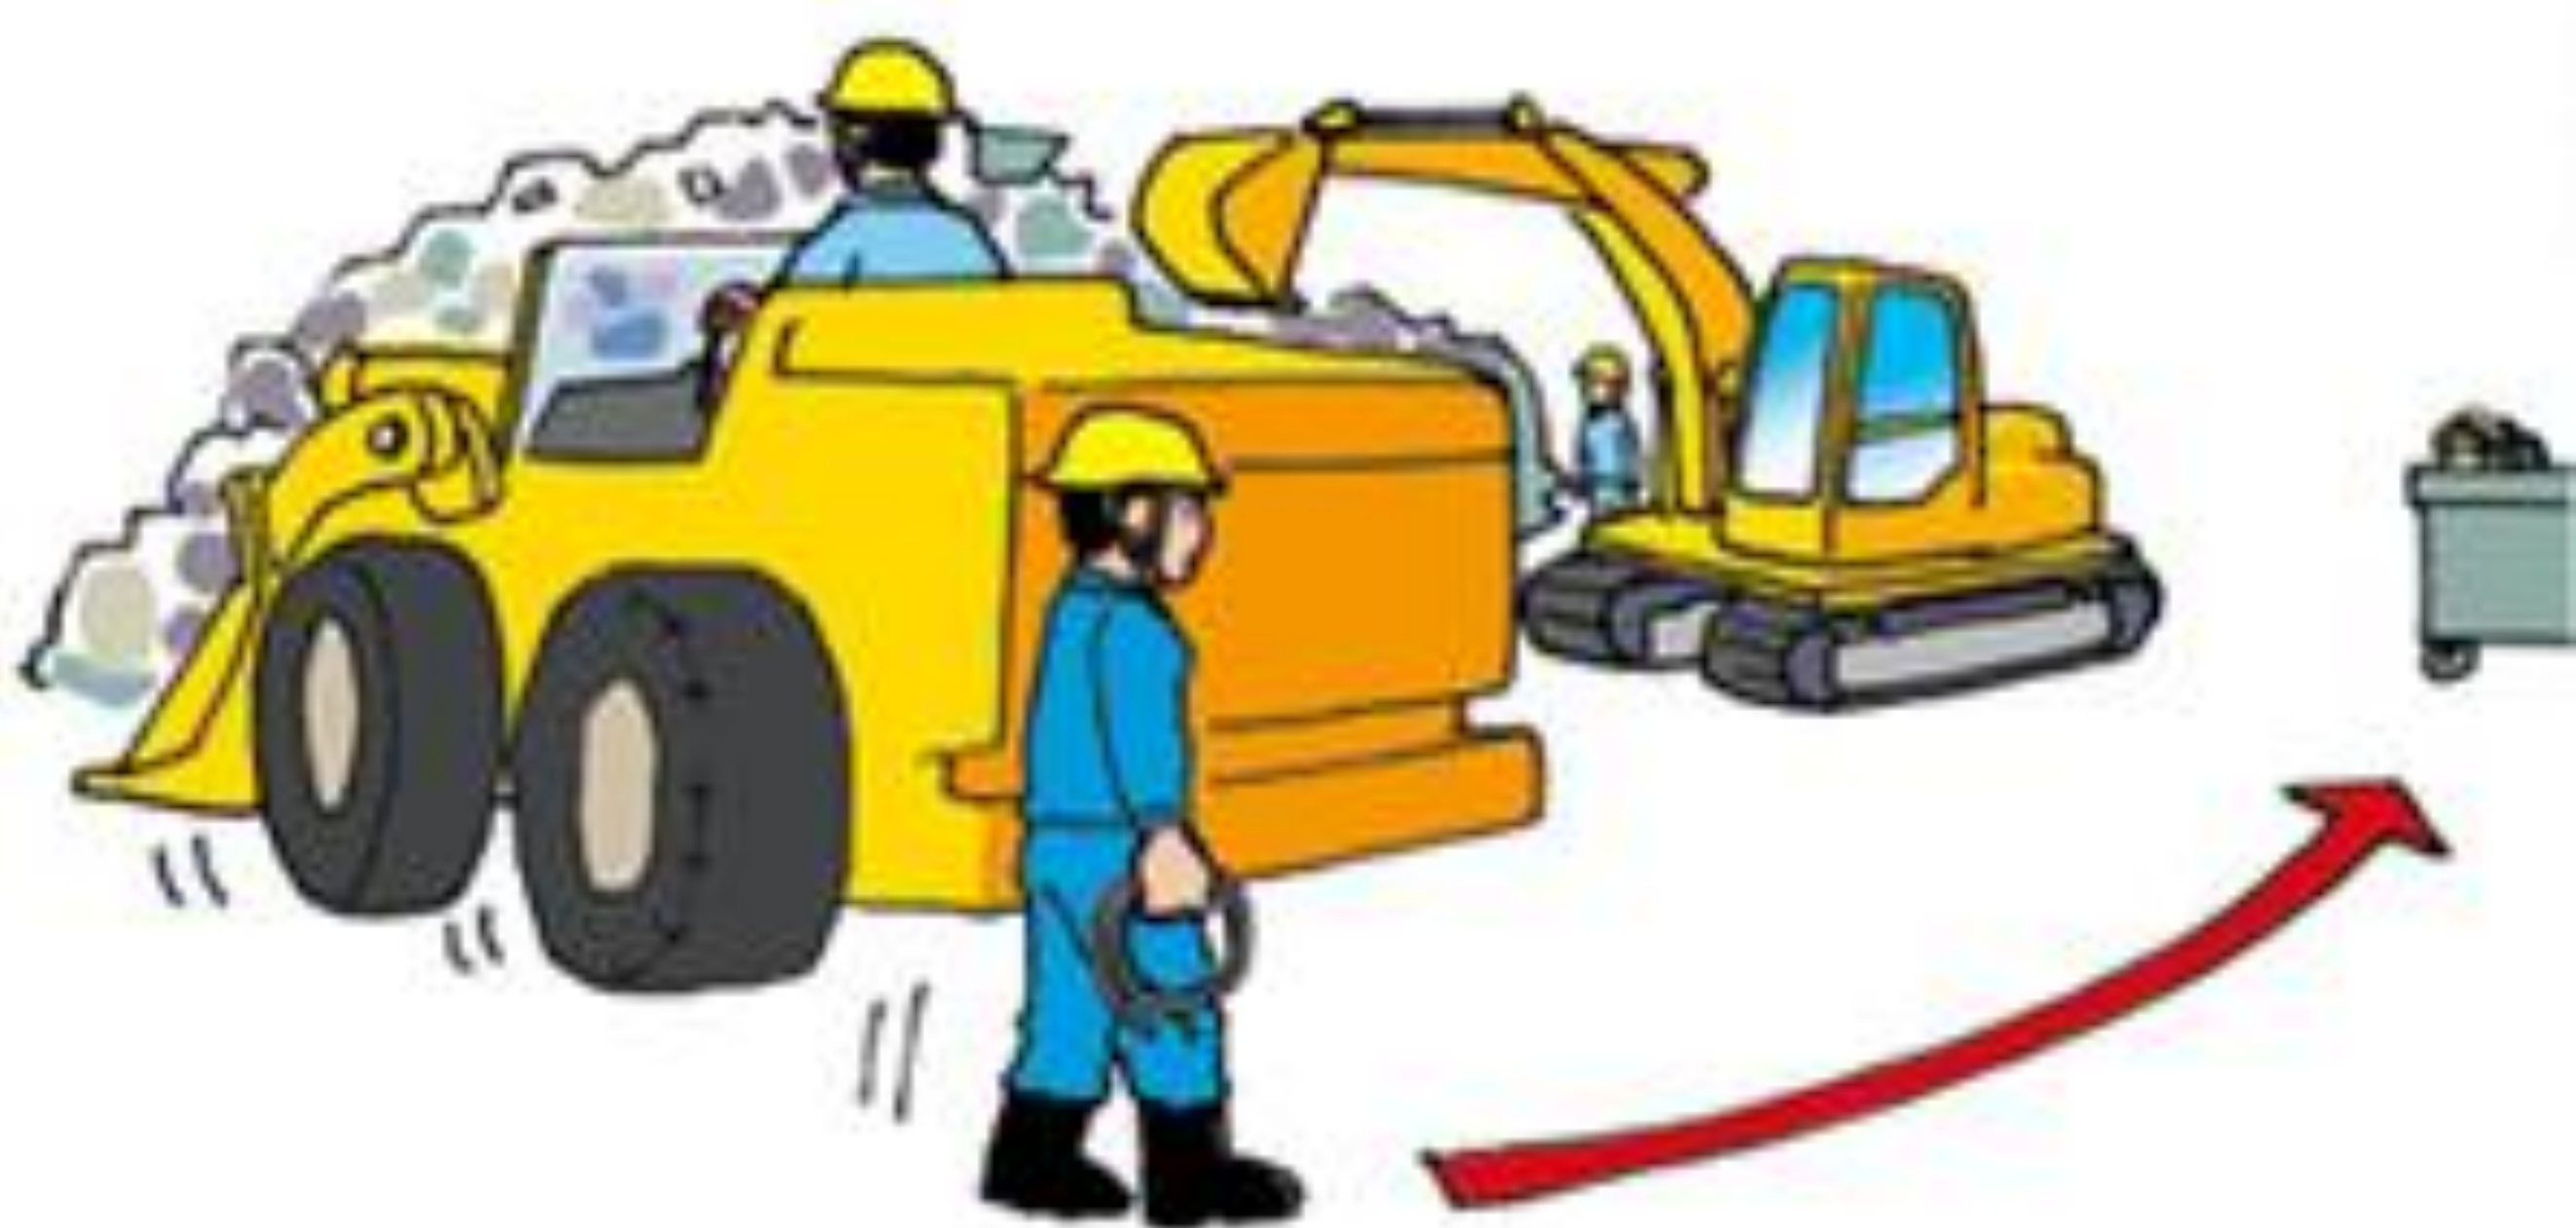
ケース①の発生状況・原因

業種	産業廃棄物処理業	
事業場規模	5~15人	
機械設備・有害物質の種類(起因物)	整地・運搬・積込み用機械	
災害の種類(事故の型)	はさまれ、巻き込まれ	
被害者数	死亡者数：1人 不休者数：0人	休業者数：0人 行方不明者数：0人
発生要因(物)		
発生要因(人)		
発生要因(管理)

作業員Aは、ゴミの中から電線を取り出す作業を行っていたが、取り出した電線を所定の場所へ置きに行こうと、作業場中央付近で作業中のショベルローダーの後方を横切ったとき、ショベルローダーが後退してきたため、Aは右後輪にひかれ死亡した。

ショベルローダーは、選別前の廃棄物を移動するため、作業場中央付近で10m程度の前後進を繰り返していた。作業場では、ショベルローダーの作業エリアと作業員の通路が区別されておらず、また、ショベルローダーの誘導者も配置していなかった。

また、災害が発生したとき、ショベルローダーの運転者は前照灯および後照灯を点けておらず、また、ショベルローダーの後退灯と警報装置は故障していた。

- 1 ショベルローダー等と作業員との混在作業を行っていたこと  
作業員が廃棄物の選別を行っている場所で、ショベルローダーおよびドラグ・ショベルによる作業を混在して行っていた。
- 2 ショベルローダーの点検整備を行っておらず、ショベルローダーの安全機器が故障していたこと  
点検整備が行われていなかったためショベルローダーの後退灯と警報装置が故障しており、さらに運転者が前照灯および後照灯を点けていなかったことから、周囲の作業員はショベルローダーの動きを把握しにくい状況であった。
- 3 ショベルローダー等を使用する作業および人力による廃棄物の選別作業についての作業手順書を作成していなかったこと  
事業場が、ショベルローダー等を使用する作業および廃棄物の選別作業についての作業手順書を作成していなかったため、作業員はショベルローダーと同じ場所で混在して作業することの危険性を認識していなかった。

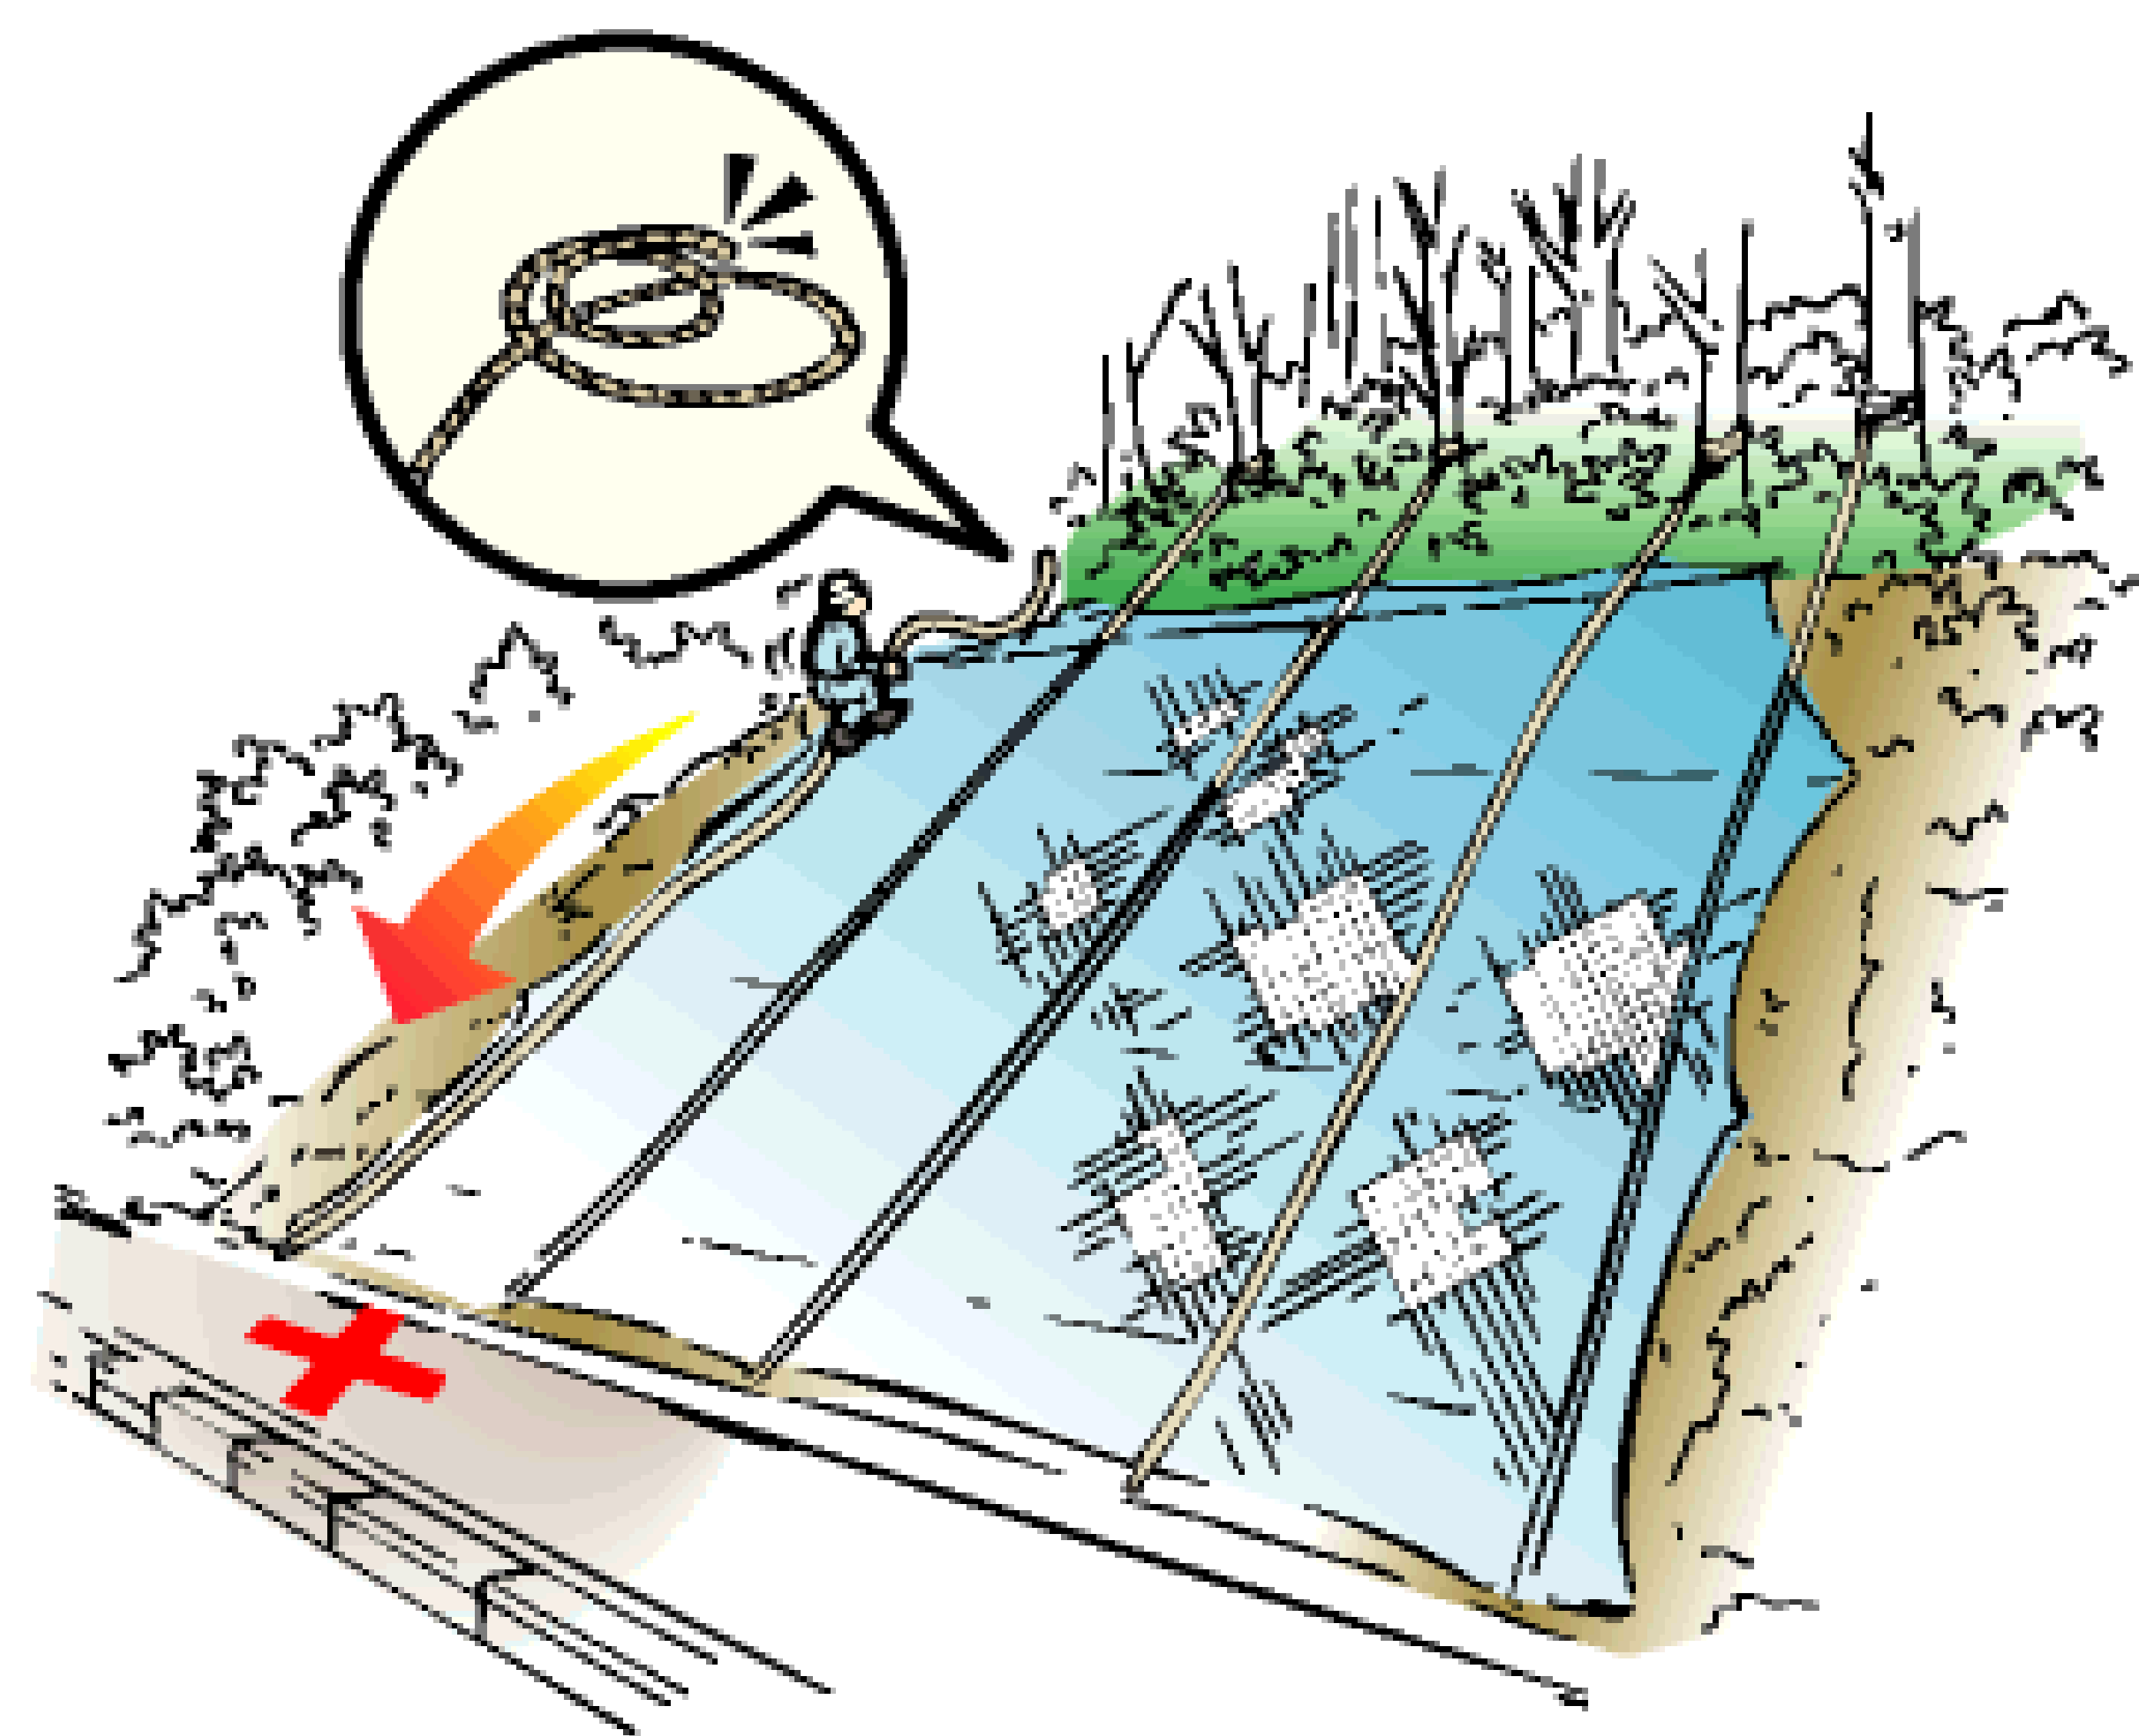
ケース②の発生状況・原因

業種	道路建設工事業	
事業場規模	5～15人	
機械設備・有害物質の種類(起因物)	地山、岩石	
災害の種類(事故の型)	墜落、転落	
建設業のみ	工事の種類	道路建設工事
	災害の種類	ガケ、斜面から墜落
被害者数	死亡者数：1人 不慮者数：0人	休業者数：0人 行方不明者数：0人
発生要因(物)	防護・安全装置が不完全	
発生要因(人)	危険感覚	
発生要因(管理)	安全装置をはずす、無効にする

この災害は、道路の法面保護工事現場において吹き付け作業の準備のためのグリーンネットを張る作業中に、高さ約6mの法面頂部より転落し、アスファルト舗装面に頭部を強打したものである。

当日、被災者は工事長を含めた作業従事者とともに約15分程度のミーティングを行った。当日の作業内容は、法肩部分の足場の確保、斜面の清掃作業、およびグリーンネットの設置作業であった。足場確保および清掃作業ののち、午前10時30分頃からグリーンネットの設置作業を開始し、昼休みをはさんで午後1時頃から作業再開した。そして午後1時10分頃、被災者がネットを張るためのアンカーを打とうとして親綱にロリップを引っ掛けて斜面に乗り出した途端、親綱が杉に結束されていなかったため、約6mほど転落し、アスファルト舗装をしてあった路面に頭部を強打したものである。

- 1 親綱が結束されているかについて、確認しなかったこと。
- 2 作業指揮者が親綱の取付け状況を確認しなかったこと。
- 3 高所作業における安全意識が欠如していたこと。

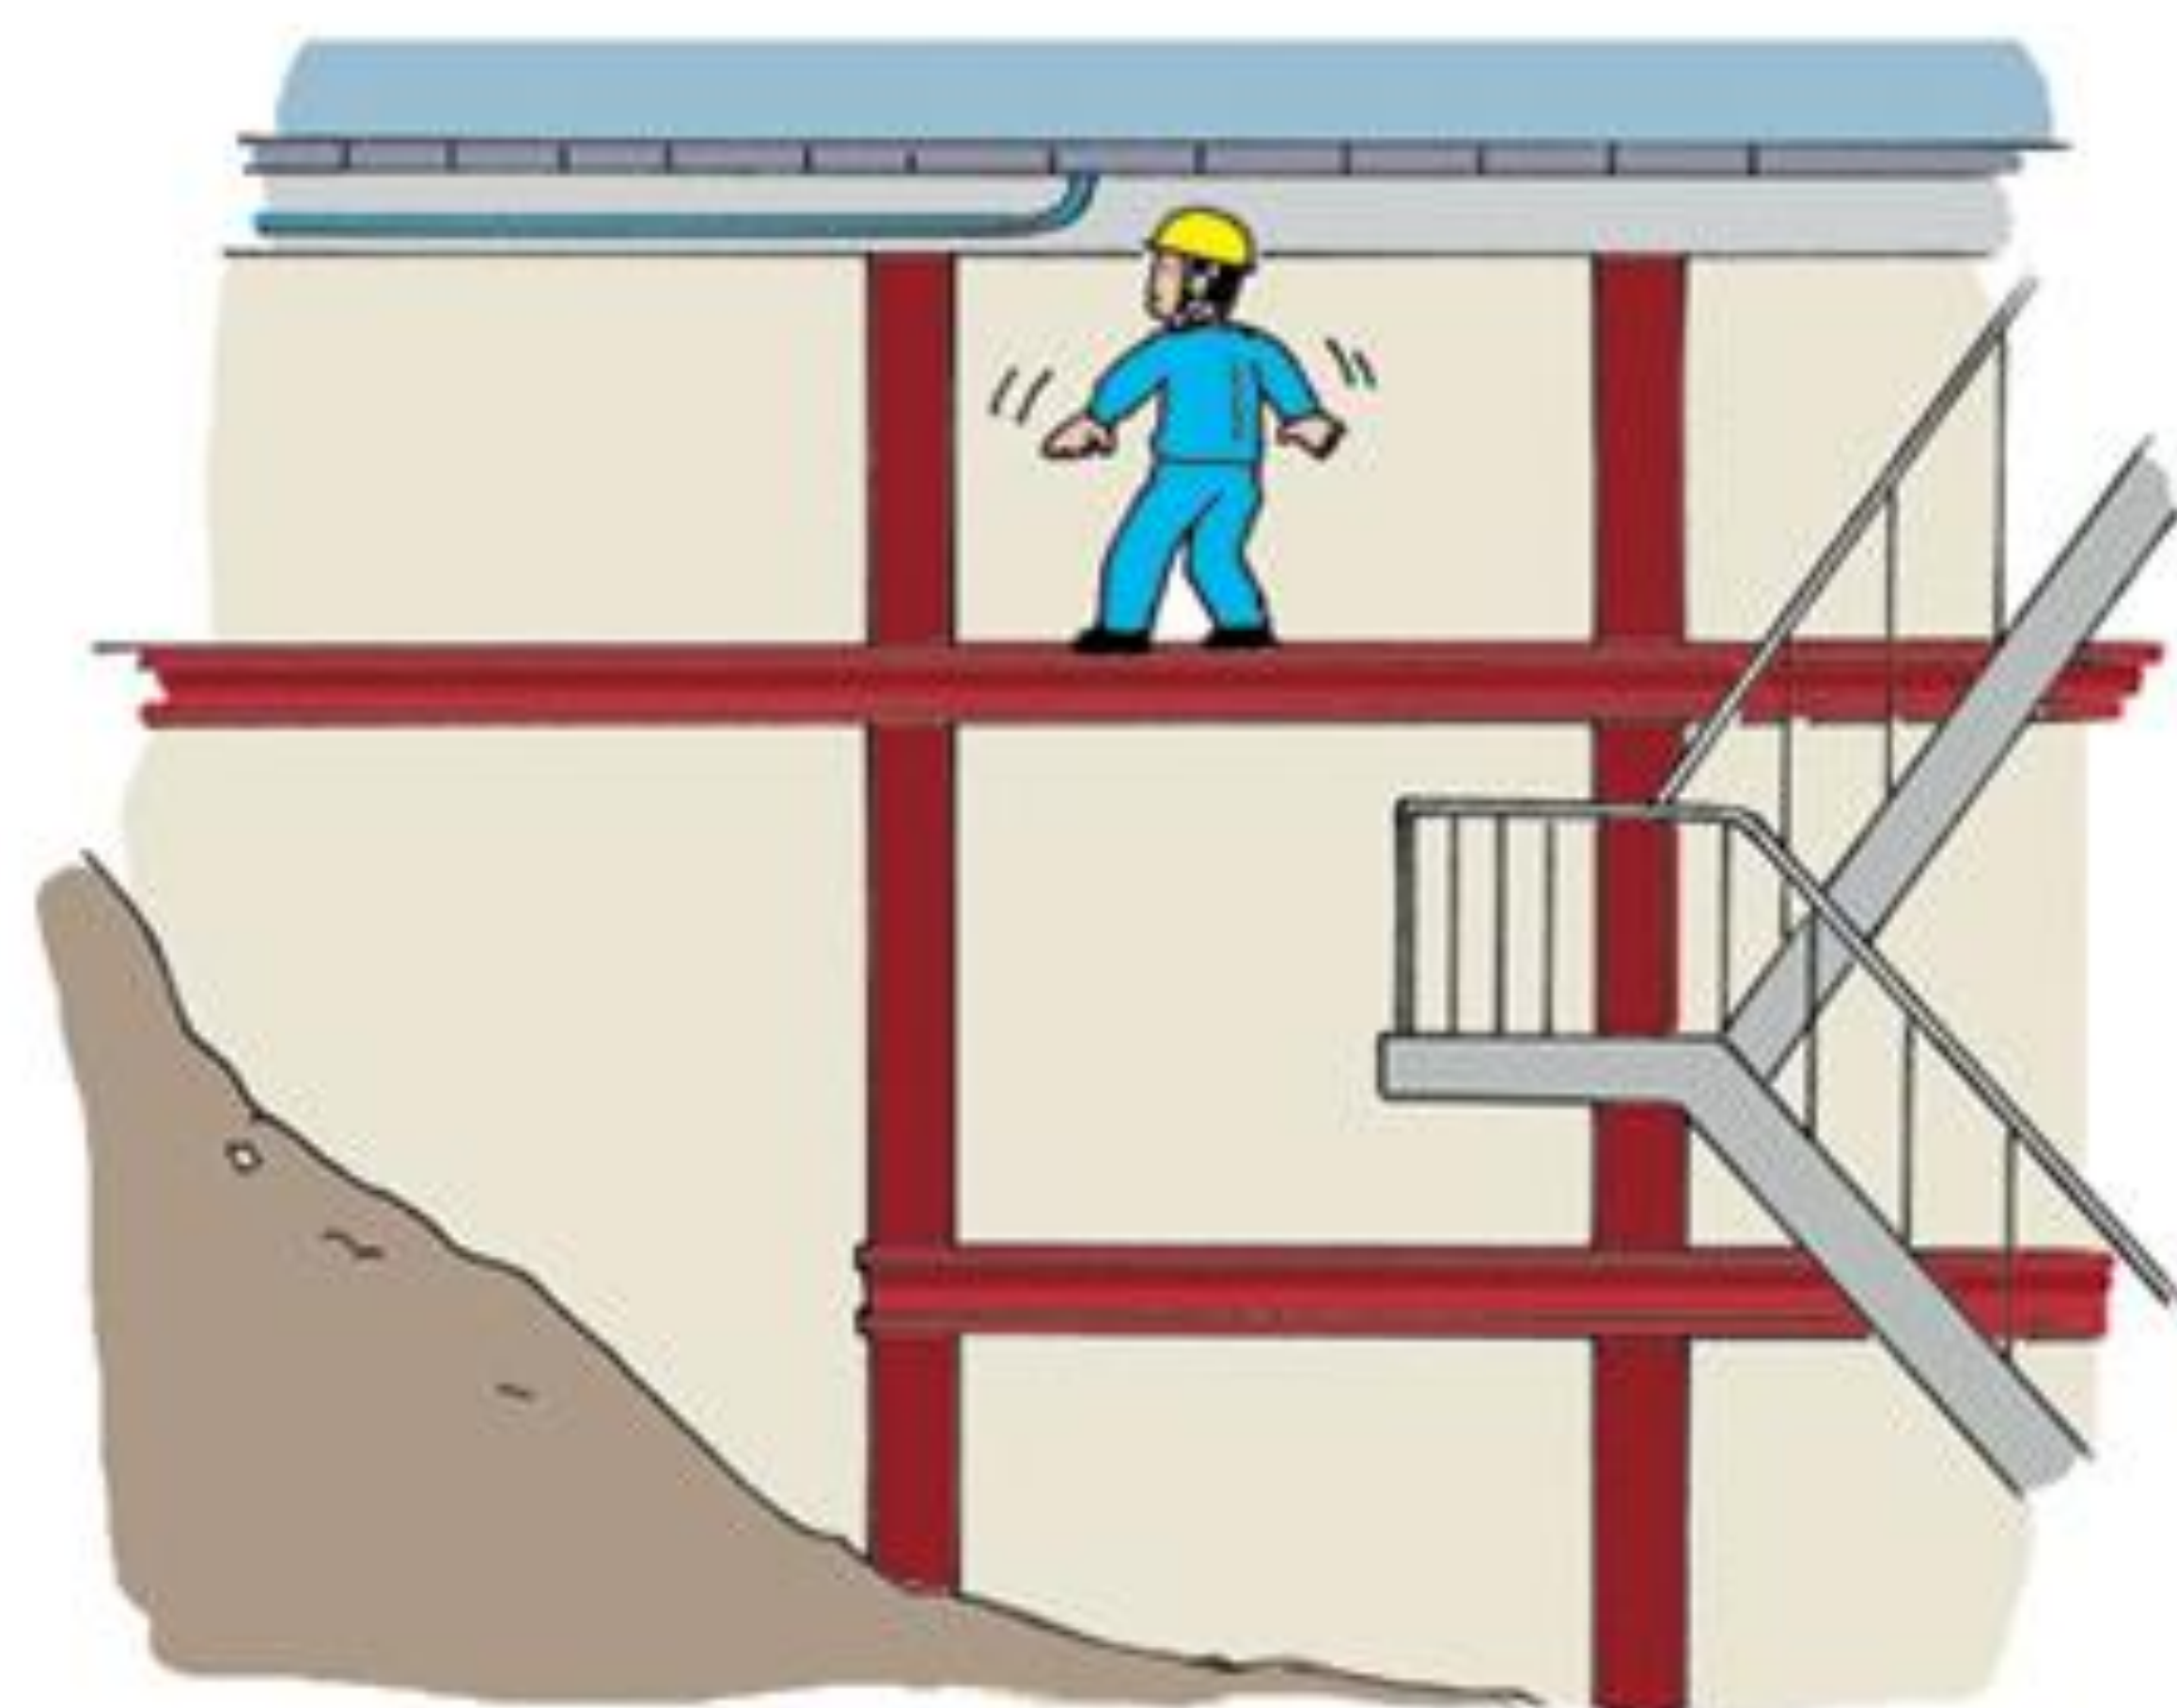
## ケース③の発生状況・原因

業種	トンネル建設工事業	
事業規模	30～99人	
機械設備・有害物質の種類(起因物)	屋根、はり、もや、けた、合掌	
災害の種類(事故の型)	墜落、転落	
建設業のみ	工事の種類	トンネル建設工事
	災害の種類	梁、母屋から墜落
被害者数	死亡者数：1人 不慮者数：0人	休業者数：0人 行方不明者数：0人
発生要因(物)	その他の不安全な状態	
発生要因(人)	その他の職場的原因	
発生要因(管理)	その他

この災害は、工事が終わったトンネル工事現場において、資材置き場として使用していた作業構台を撤去する作業中に、作業構台下の梁の上を歩行中の労働者が墜落し死亡したものである。

この作業構台は、山の斜面に柱を垂直に立て、その柱に斜面から水平に延ばした梁を架け、梁と梁の間に鋼板を設置した構造で、この作業構台の上には、資材置き場のほか、作業者の休憩所や便所が設けられていた。

午後の作業を開始して間もなく、作業場所を巡回中の元請の現場代理人Fは、Z社のBに対して直接、翌日に足場を組み配管を撤去する計画であることを話した。これをBは直ちに配管撤去を行うと勘違いし、さらにBから話を聞いたCは1人で、作業構台脇にあった階段から手すりを乗り越えて地上より約4.5mの高さに水平に張った梁（幅30cmのH鋼）に飛び乗った。そして配管に向かって歩行中、バランスを崩して墜落した。Cは病院に搬送されたが、死亡した。Cは、保護帽および安全帯を着用していたが、Cが墜落した梁には安全帯を使用するための設備はなかった。

Cが墜落した梁は、通常の作業では立ち入ることがなかったにもかかわらず、作業構台脇にあった階段から手すりを乗り越えて容易に立ち入ることができた。

元請の現場代理人Fは、ミーティングで下請の現場責任者Aに指示したほか、現場の作業員Bにも直接話をした。その話の内容を勘違いしたBはCに伝え、現場責任者Aからの作業指示がないままCが作業を開始した。

現場の作業員に対し、危険な場所への立入禁止、現場作業員の指示に従って行動すること等の内容を含めた安全衛生教育を実施していなかった。
